### **ΑΡΧΑΙΟ ΘΕΑΤΡΟ ΛΑΡΙΣΑΣ**

### **ΥΦΙΣΤΑΜΕΝΗ ΚΑΤΑΣΤΑΣΗ - ΠΑΘΟΛΟΓΙΑ**

### **ΠΡΟΤΑΣΗ ΣΥΝΤΗΡΗΣΗΣ ΚΑΙ ΑΠΟΚΑΤΑΣΤΑΣΗΣ ΤΗΣ ΕΠΙΦΑΝΕΙΑΣ ΤΩΝ ΔΟΜΙΚΩΝ ΛΙΘΩΝ**

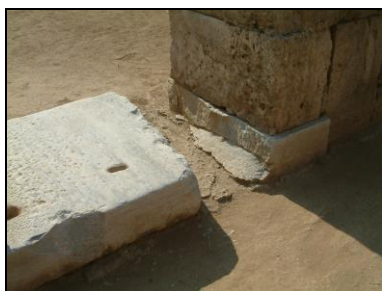
1. Απώλειες μελών και μάζας - απολαξεύσεις. Ολοσχερής απώλεια αρχιτεκτονικών μελών αλλά και απώλειες μάζας (οριστικά χαμένα θραύσματα των εδωλίων του κοίλου και των κλιμάκων) έχουν επιφέρει τόσο τη στατική ανεπάρκεια σε ορισμένα μέλη, όσο και την μορφολογική αλλοίωση και αισθητική μείωση του μνημείου. Σοβαρό θέμα δημιουργούν οι απώλειες αυτές όσον αφορά τη δυνατότητα αυτοπροστασίας του μνημείου σε φυσικές καταστροφές, έτσι όπως θα εξηγηθεί παρακάτω.

Απώλειες μελών

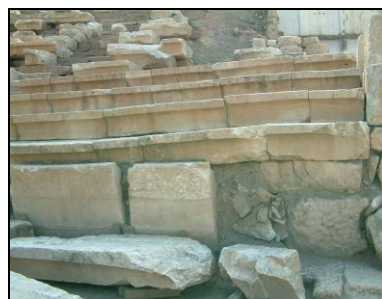
2. Μετατοπίσεις. Τα νοτιοανατολικό τμήμα του κοίλου παρουσιάζει καθίζηση πιθανόν λόγω διάβρωσης του εδαφικού υποστρώματος. Το φαινόμενο αυτό αλλοιώνει γεωμετρικά το μνημείο και το επιβαρύνει στατικά.

Καθιζήσεις και εξάρσεις στο νοτιοανατολικό τμήμα του κοίλου

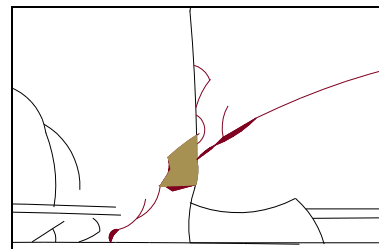
• Θραύσεις - αποκολλήσεις - ετοιμορροπίες. Σε περιπτώσεις, ολικής διακοπής της συνέχειας του κρυσταλλικού ιστού του μαρμάρου (από εξέλιξη των ρωγμών ή των αποφλοιώσεων, από απόπλυση των φλεβώσεων ή εξαιτίας μηχανικών τάσεων) παρουσιάζονται αποκολλήσεις τεμαχίων - θραύσεις με κίνδυνο απόσπασης τους. Σε κάποιες περιπτώσεις τα αποκολλημένα θραύσματα συγκρατούνται μόνο από χώμα

Ετοιμόρροπα θραύσματα που ορίζονται από ρωγμή

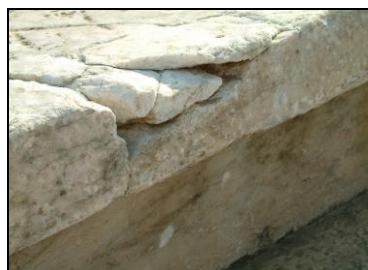
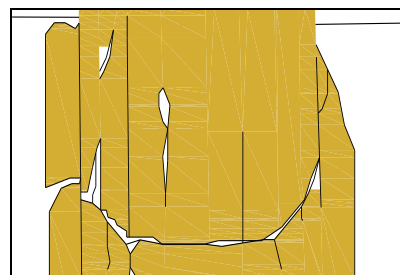
• Απώλειες υλικού – μάζας – αρμοί συγκόλλησης. Πρόκειται για μια ιδιαίτερη περίπτωση που ανέκυψε μετά τις συγκολλήσεις μελών. Συγκεκριμένα, εξαιτίας της οριστικής απώλειας κάποιων τμημάτων ή της απώλεια εσωτερικής μάζας, δημιουργήθηκαν δύσμορφα κενά και ασυνέχειες – «αρμοί συγκόλλησης» που προδίδουν αδυναμία ανάπλασης ενός συγκροτημένου όγκου. Οι περιπτώσεις αυτές είναι αρκετές και δημιουργούν τόσο πρόβλημα στατικής επάρκειας ανά μέλος όσο και αισθητικό

Δημιουργία μεγάλων ή μικρών κενών – αρμών που προέκυψε μετά τις συγκολλήσεις θραυσμάτων κι εξαιτίας της απώλειας υλικού.

Τα μικρότερα κενά που έχουν προκύψει μετά τις συγκολλήσεις θραυσμάτων (αρμοί συγκόλλησης), εξαιτίας επίσης της απώλειας μάζας, θα σφραγιστούν με κονίαμα (βλ. §. 4.6)

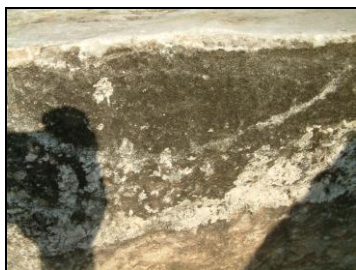
2. Επικαθίσεις. Η όψη ορισμένων σειρών μαρμάρινων εδωλίων καλύπτεται από μαύρη κρούστα βιολογικής προέλευσης. Συγκεκριμένα, πρόκειται για ενδολιθικούς και επιλιθικούς φωτοσυνθετικούς οργανισμούς («μαύροι μύκητες», ενδολιθικά κυανοφύκη) που αναπτύσσονται σε ασβεστολιθικά πετρώματα, όταν αυτά βρίσκονται σε συνθήκες ικανοποιητικού φωτισμού, θερμοκρασίας και υγρασίας. Οι οργανισμοί αυτοί μεταφέρονται και εγκαθίστανται στα υποστρώματα (λίθους) από τον περιβάλλοντα χώρο. Η παρουσία τους στην επιφάνεια, ή σε σχισμές και μεταξύ των κόκκων του υλικού, πέραν της αισθητικής αλλοίωσης, συμβάλλει και στη μηχανική καταπόνηση και τη χημική αλλοίωση του λίθου<sup>4</sup>.

Μαύρη βιολογική κρούστα

Η απομάκρυνση των βιολογικών επικαθίσεων από την επιφάνεια του δομικού υλικού θα γίνει με βιοκτόνο Desogen που θα εφαρμοστεί με μορφή επιθέματος (χαρτοπολτού ή σεπιολίθου). Το επίθεμα θα παραμένει στην επιφάνεια του λίθου μέχρι να δράσει ικανοποιητικά<sup>10</sup> και η διαδικασία θα επαναλαμβάνεται μέχρι πλήρους απομάκρυνσης της βιολογικής κρούστας. Σε τελική φάση, τυχόν υπολείμματα μικροοργανισμών θα απομακρυνθούν με υδατικό διάλυμα υπεροξειδίου του υδρογόνου (H<sub>2</sub>O<sub>2</sub>) 10-30% και μαλακή βούρτσα. Σημειώνεται, ότι μετά την απομάκρυνσή τους και τα δύο υλικά θα ξεπλένονται με απιονισμένο νερό, ενώ νέα εφαρμογή θα πραγματοποιείται μετά το στέγνωμα του λίθου.

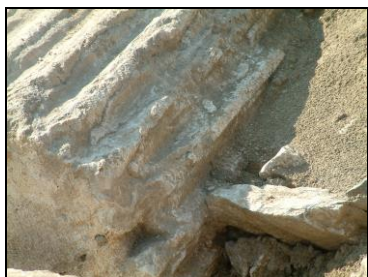
- Αποσάθρωση του επιχρίσματος των σπονδύλων, που βρέθηκαν στο πίσω μέρος της σκηνής σε δεύτερη χρήση.

Αποσάθρωση επιχρίσματος

1. Εάν είναι επιθυμητή (εξαρτάται από τους ανασκαφείς) η στερέωση αντί της οριστικής απομάκρυνσης του επιχρίσματος των σπονδύλων, που βρέθηκαν στο πίσω μέρος της σκηνής, προτείνεται ως πρώτη σωστική επέμβαση ο εμποτισμός στάγδην (με τη βοήθεια συσκευής ορού) με υδροξείδιο του ασβεστίου. Πριν από τη διαδικασία οι σπόνδυλοι θα καθαριστούν

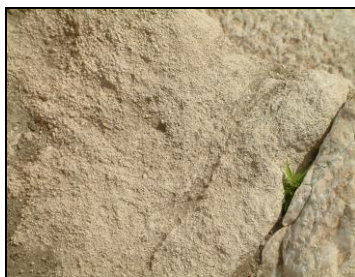
- Ιζηματογενείς αποθέσεις στο νοτιοδυτικό άκρο του κοίλου, πιθανότατα εξαιτίας απορροής υδάτων και απόθεσης ιζήματος, όταν το μνημείο βρισκόταν κάτω από τις σύγχρονες οικοδομές.

Ιζηματογενείς αποθέσεις

2. Οι ιζηματογενείς αποθέσεις στο νοτιοδυτικό άκρο του κοίλου, που έχουν μεγάλη πρόσφυση στο μάρμαρο, δεν δύναται να απομακρυνθούν πλήρως χωρίς να προκαλέσουν φθορά στο λίθινο υπόστρωμα. Προτείνεται η μερική απομάκρυνσή τους μηχανικά, αφού πρώτα η κρούστα μαλακώνει με νερό.

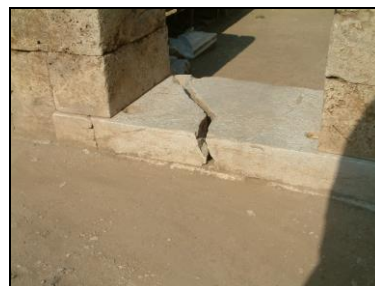
- Θραύση λόγω μετακίνησης στο κατώφλι εισόδου της κεντρικής αίθουσας της σκηνής, πιθανόν από μεταβολές του υπεδάφους.

Θραύση - μετακίνηση

3. Θραύση – μετακίνηση στο κατώφλι εισόδου της κεντρικής αίθουσας της σκηνής. Προτείνεται η συμπλήρωση του κενού που δημιουργείται με κονίαμα, εφόσον η συμπλήρωση του με νέο μάρμαρο δεν είναι τεχνικά εφικτή, αλλά και δεοντολογικά αποδεκτή, αφού στην ουσία δεν πρόκειται για απώλεια τμήματος.
