### **ΑΡΧΑΙΟ ΘΕΑΤΡΟ ΛΑΡΙΣΑΣ**

### **ΥΦΙΣΤΑΜΕΝΗ ΚΑΤΑΣΤΑΣΗ - ΠΑΘΟΛΟΓΙΑ**

### **ΠΡΟΤΑΣΗ ΣΥΝΤΗΡΗΣΗΣ ΚΑΙ ΑΠΟΚΑΤΑΣΤΑΣΗΣ ΤΗΣ ΕΠΙΦΑΝΕΙΑΣ ΤΩΝ ΔΟΜΙΚΩΝ ΛΙΘΩΝ**

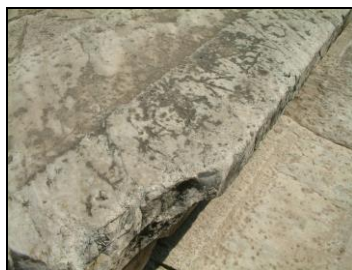
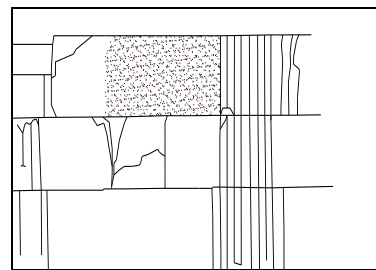
Μαύρη βιολογική κρούστα

Σχεδιαστική απόδοση βιολογικών επικαθίσεων

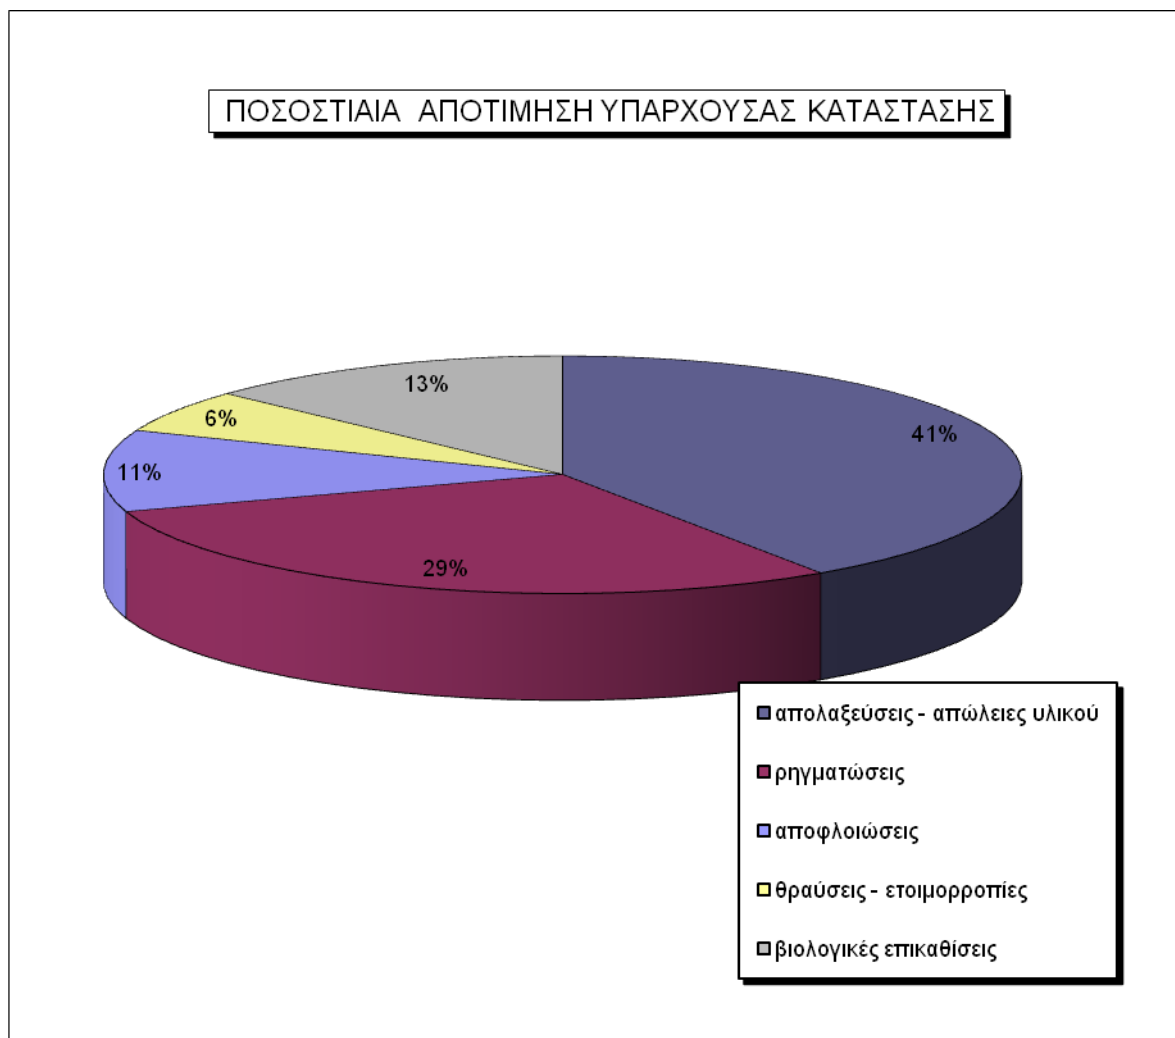
Με στόχο την αποτελεσματικότερη αντιμετώπιση της κατάστασης και το σχεδιασμό ενός ασφαλούς προγράμματος συντήρησης επιφανείας, προσδιορίστηκαν ποσοστιαία οι μορφές φθοράς που παρατηρούνται στα μαρμάρινα μέλη του θεάτρου.

Διευκρινίσεις: Για την ποσοστιαία αποτίμηση συνεκτιμήθηκαν οι φθορές στο κοίλο (κάτω θέατρο και επιθέατρο), τους αναλημματικούς τοίχους και τους τοίχους της σκηνής.

Ο υπολογισμός- όπως προαναφέρθηκε - έγινε από τις φθορές που παρατηρούνται στα μαρμάρινα μέλη κι όχι στον πωρόλιθο.

Στο ποσοστό της απώλειας υλικού περιλαμβάνονται τόσο οι πρόσφατες βίαιες απολαξεύσεις όσο και η απώλεια μάζας που έχει προκύψει μετά τις συγκολλήσεις (κενά και μεγάλοι αρμοί συγκόλλησης λόγω της απώλειας

θραυσμάτων ή εσωτερικής μάζας). Δεν περιλαμβάνονται τα οριστικά χαμένα μέλη.

Το ποσοστό των επικαθίσεων καθορίζεται κυρίως από την παρουσία επικαθίσεων στο κοίλο και συγκεκριμένα στο κάτω θέατρο

Το ποσοστό των ρηγματώσεων και των αποφλοιώσεων καθορίζεται κυρίως από την παρουσία των φθορών αυτών στους αναλημματικούς τοίχους, στη σκηνή και στο ανάλημμα του επιθεάτρου.
